Muzej istočne Bosne Tuzla

## Rezultati arheoloških istraživanja na lokalitetu "Stara džamija" u Sokolu - SO Gračanica<sup>1</sup>

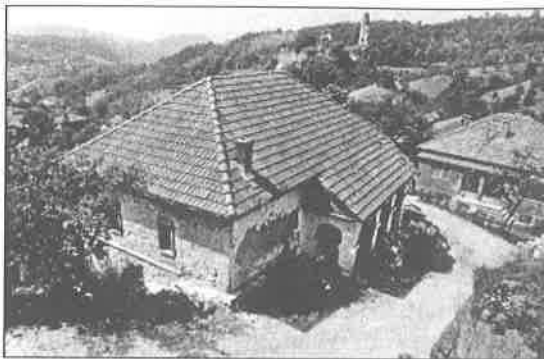
Stara džamija sa srednjovjekovnim gradom Sokolom u pozadini; iskopavanje 1984.; snimak sa sjeverne strane; snimio Veljko Milić

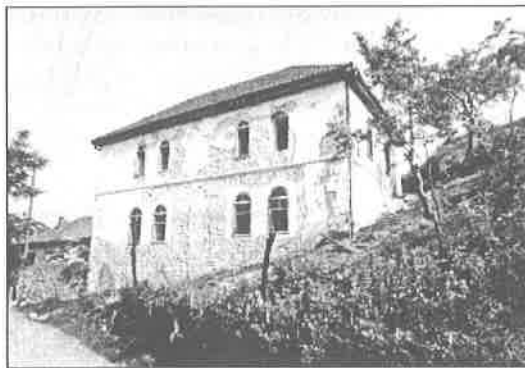
Stara džamija snimljena sa južne strane; iskopavanje 1984.; snimio Veljko Milić
